Fallbeispiel:

Museumplein Feuer Amsterdam

26 Dezember 2000

Das IVS machte eine effektive Brandbekämpfung möglich

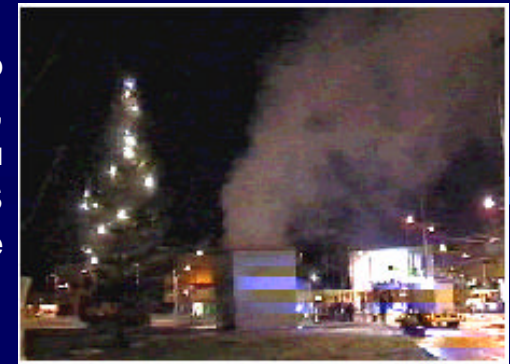
Die Feuerwehr hatte bei der Ankunft den Vorteil, genau die Lage des Feuers zu kennen. Das geografische Paneel (siehe links) zeigte der Feuerwehr die Position des Feuers und die geplanten rauchfreien Zonen. Dies erlaubte eine schnelle Planung der Vorgehensweise. Die Konstruktion der Garage erlaubte außerdem einen leichten Zugang zur Garage für die Einsatzkräfte. (Siehe unten rechts)

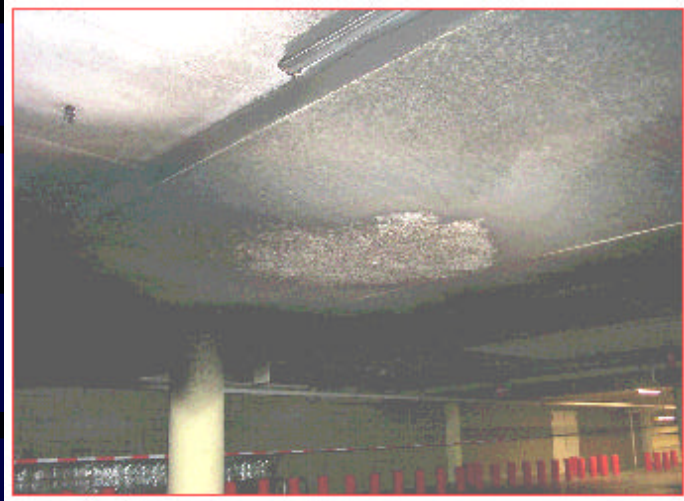
Minimaler Deckenschaden

Die Schäden am Gebäude waren minimal. An der Decke der Garage, wurde nur der Putz angegriffen, wahrscheinlich durch das brennende Verdeck. (Auf dem Bild ist der beschädigte Bereich gesäubert worden, um evt. Strukturschäden zu erkennen). Der Fußboden der Garage war auch leicht beschädigt, aber es bestand kein dringender Reparaturbedarf und der Stellplatz wurde nach wenigen Tagen wieder benutzt. Rauchspuren an der Decke und dem oberen Teil der Säulen waren natürlich unvermeidlich, führten aber zu keiner Beschädigung des Bauwerks. Auch waren keine Folgeschäden durch die Löscharbeiten zu verzeichnen. Natürlich war die schnelle Reaktionszeit der Feuerwehr dabei von sehr großer Bedeutung.

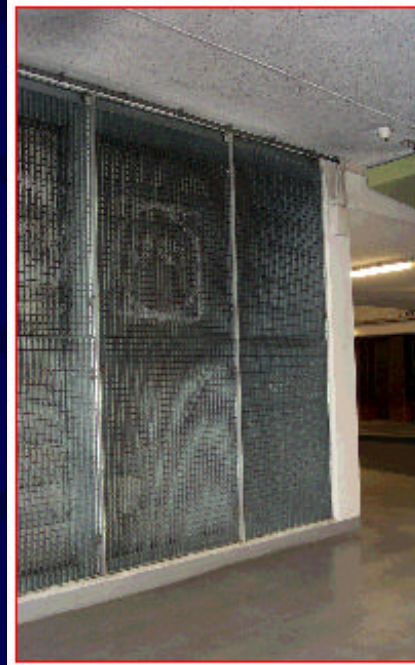
Kein Schaden an Schächten

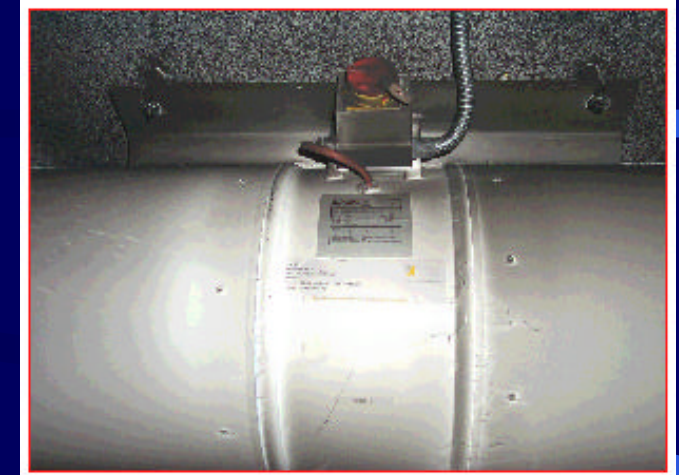
Kein Schaden an Strahlventilatoren

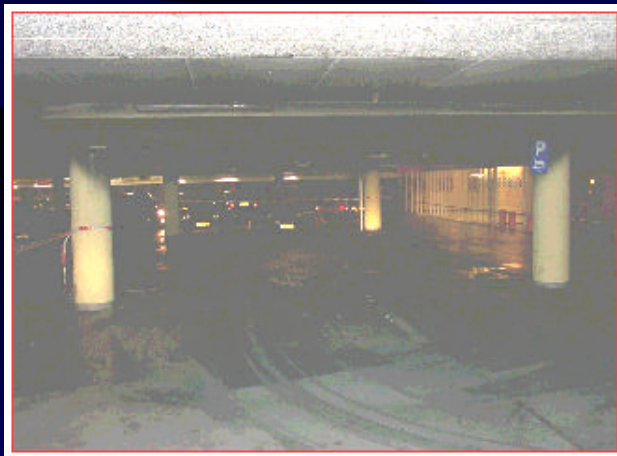
Nur Rauch unter der Decke

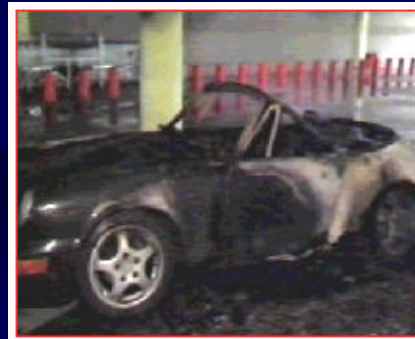
PKW völlig ausgebrannt

Pkw-Brand in der Tiefgarage Museumplein, Holland, am 26.12.2000 um ca. 01:09. Ein Porsche Cabriolet wurde völlig zerstört. Der Brand wurde wahrscheinlich durch die Standheizung ausgelöst.

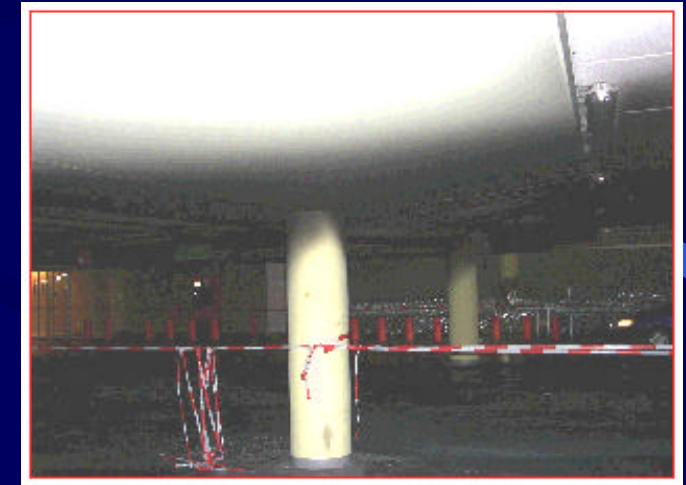
Klar definierte Rauchwege

Der Rauch wurde mit Hilfe der Strahlventilatoren gezielt zu den Absaugventilatoren geführt. Das Bild rechts zeigt den "virtuellen Tunnel" und den vorherbestimmten Weg des Rauches, der auch wie geplant eingehalten wurde. Deutlich sieht man den dunklen Bereich, der verrauchte wurde, und die helle, rauchfreie Zone. Besonders interessant ist, dass nur Rauchspuren an dem oberen Teil der Pfeiler zu finden waren. Dies bestätigt die Ergebnisse der Rauchversuche, dass mit einer IVS Anlage eine relativ rauchfreie Schicht unterhalb des Rauches entsteht.
