Fallbeispiel:

Museumplein Feuer Amsterdam

26 Dezember 2000

Das IVS machte eine effektive Brandbekämpfung möglich

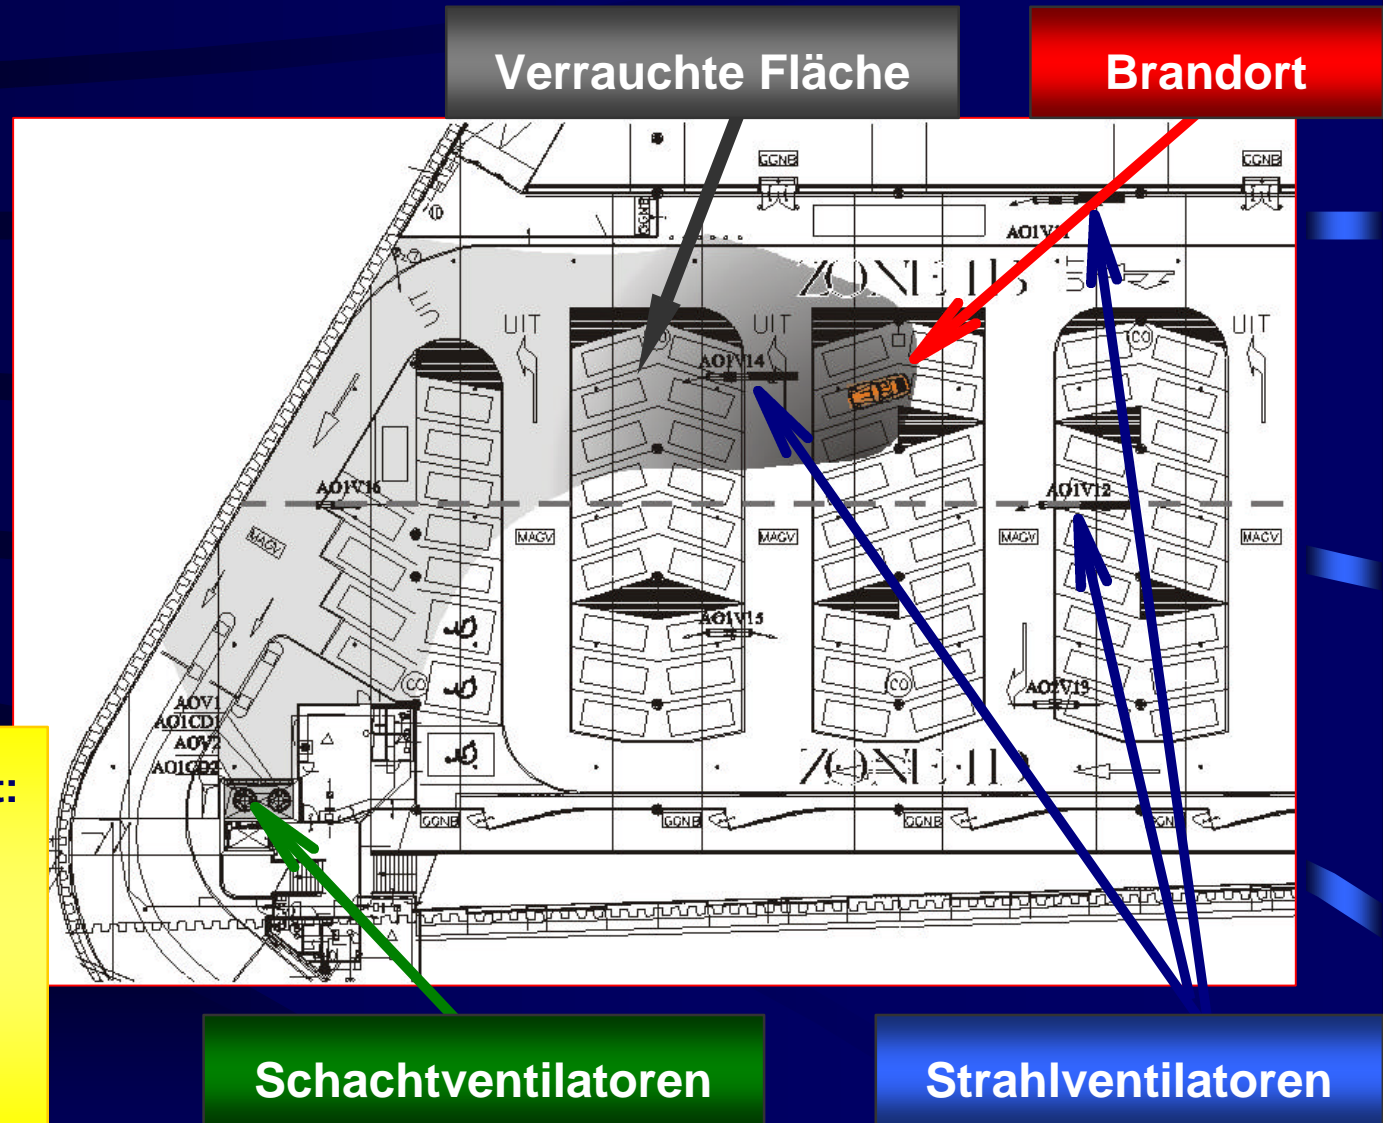
Feuerschäden am Gebäude waren minimal

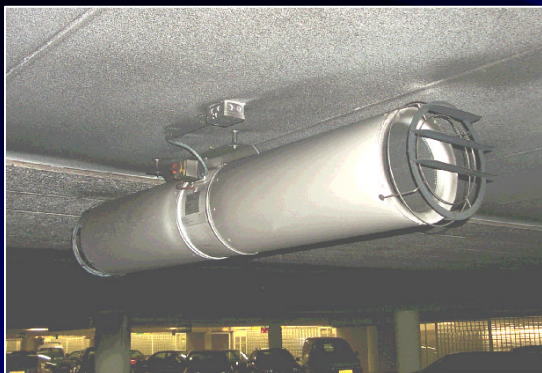
Trotz der hohen Windgeschwindigkeit in dieser Nacht ($> 8\text{m/s}$) wurde der Rauch überirdisch aus den Schächten hoch über den Köpfen der Bevölkerung verteilt, so dass keine sekundären Rauchschäden auftraten. Grund ist die hohe Ausblasgeschwindigkeit ($> 10\text{m/s}$) und natürlich der Auftrieb der warmen Luft. (Siehe Bild Seite 2). Sod-Ablagerungen auf den Ventilatoren im Rauchpfad waren natürlich unvermeidlich, konnten aber mittels einer normalen Reinigung und Wartung behoben werden.
